A MAGYAR ZSIDÓ MÚZEUM ÉS LEVÉLTÁR TULAJDONÁBAN LÉVŐ KETTŐS ÉLIJÁHU SZÉK RESTAURÁLÁSA

A szék restaurálás előtti állapota

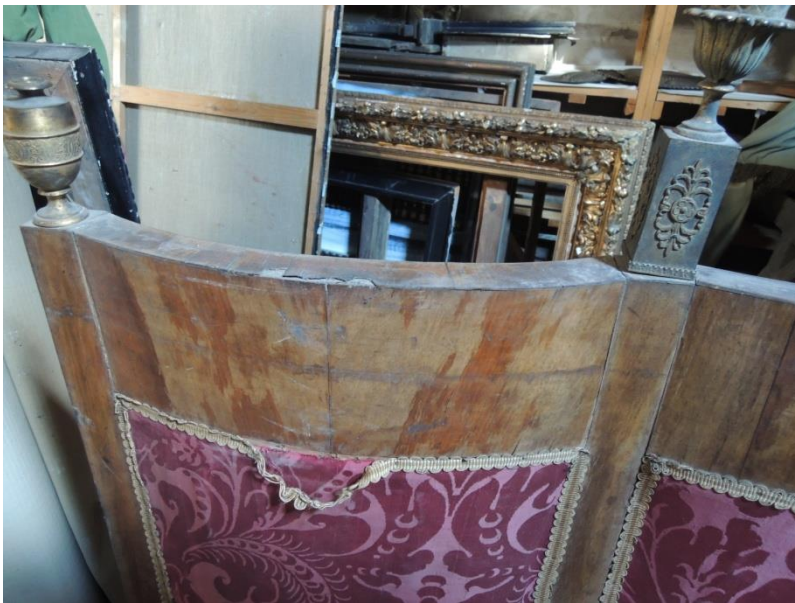
A fa szerkezet eresztékei több helyen meglazultak, a bal első láb a kávaszerkezet csapjaiból kitört. Korábban ezt az alkatrészt már szegekkel megerősítették, emiatt a roncsolás még erőteljesebb.

A furnérborítás több helyen megrepedt, lehasadt és pattogzik, különös tekintettel a háttámla felső és a kávaszerkezet alsó részére. A ráz kartámaszok alsó tartószerkezete mind a három esetben törött, ill. hiányos. Az ezeken átfutó két-két csavar a középső és jobb oldali támaszból kiszakadt. A karfa felső, könyöklő része mindhárom helyről hiányzik. A bútort feltehetően többszörösen érték változó, ingadozó mikroklimatikus hatások, aminek következtében a fa szerkezeteken a dióborítás károsodott, azaz vékony repedések jelentek meg rajta.

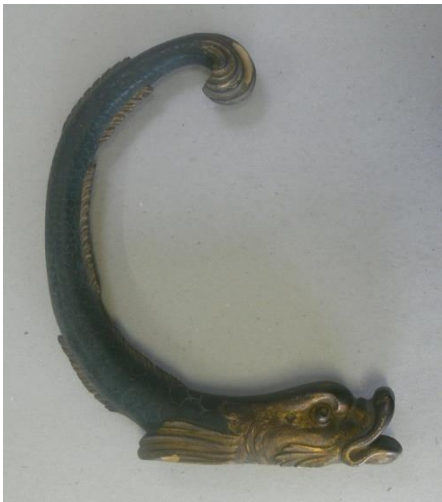
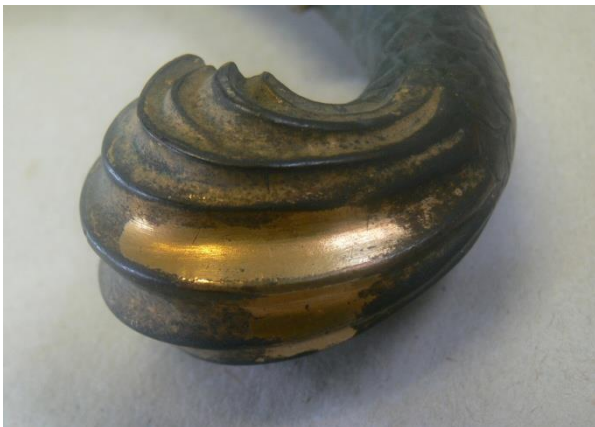
A fémszerkezetek és -rátétek felületét porszennyeződés és korróziós réteg borítja.

A háttámla párnázata fölötti keskeny sávban elhelyezkedő fém karikás díszítményből három hiányzik. A jobboldali háttámla fémrátét levél dísze néhány helyen törött, hiányos.

A megtekintés után elvégzett mikrokémiai vizsgálat során megerősítést nyert az a feltételezés, hogy a delfint formázó, bronzból öntött szerkezeti elemek felületét mesterséges patinával látták el, a delfin teste és a feje, valamint az uszonyok tűziaranyozottak.

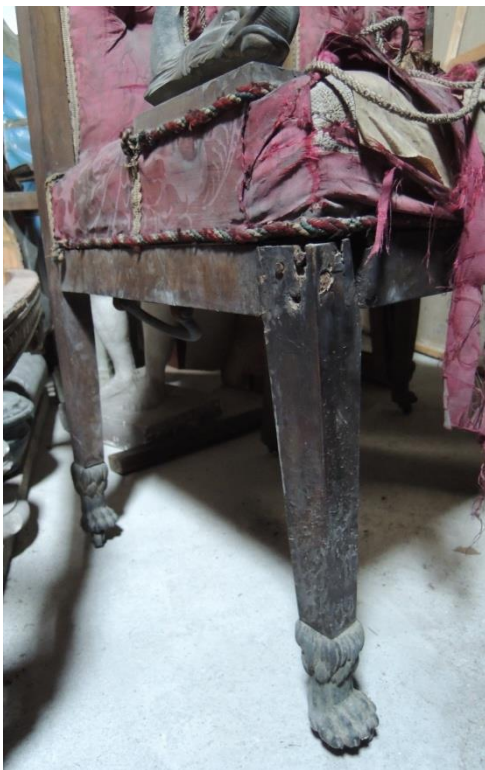
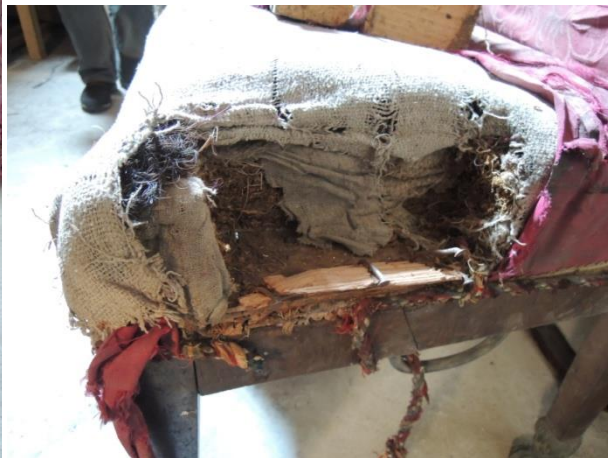
A jobboldali szék ülőlapjának kárpitozása sérült, hiányok keletkeztek benne. A káva fölötti részen a tömőanyag kiszakadt a felépítményből. A segédtextíliák szakadtak, hiányosak.

A kárpitozást borító selyemszövet rendkívül rossz állapotban van. A selyem felületét porszennyezés borítja, nagy felületeken beázás nyomai láthatók, amik sötét foltok formájában elszórtan tarkítják a szövetet. A textília kiszáradt, rugalmasságát veszítette, törékennyé vált. A láncfonalak elszakadtak, és változó szélességű csíkok formájában elhasadozott a szövet. A jobboldali ülőfelületről nagyobb darab leszakadt, hiányzik. A díszítő zsinór sok helyen sérült, hiányos. A hátoldalon lévő paszomány néhány helyen szakadt, elvált a bútortól.
