A MAGYAR ZSIDÓ MÚZEUM ÉS LEVÉLTÁR TULAJDONÁBAN LÉVŐ KETTŐS ÉLIJÁHU SZÉK RESTAURÁLÁSA

A szék restaurálás előtti állapota

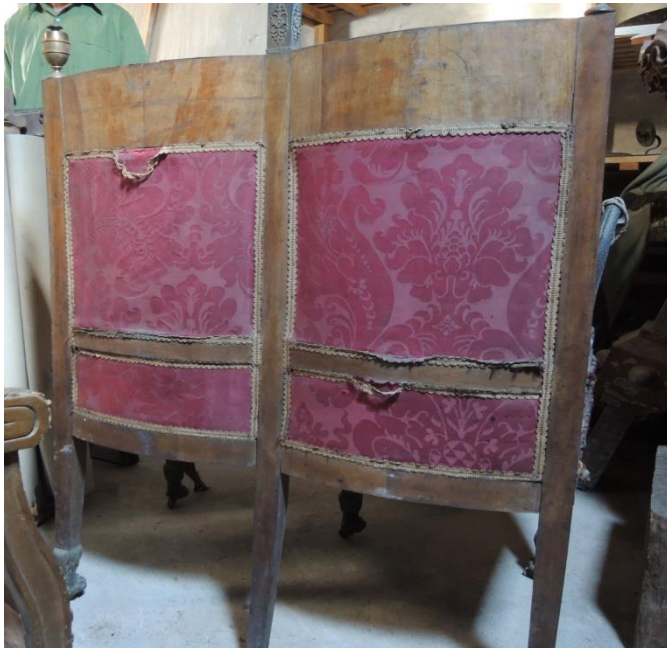
A fa szerkezet eresztékei több helyen meglazultak, a bal első láb a kávaszerkezet csapjaiból kitört. Korábban ezt az alkatrészt már szegekkel megerősítették, emiatt a roncsolás még erőteljesebb.
